# ZALAEGERSZEG MEGYEI JOGÚ VÁROS VÉDETT TERMÉSZETI ÉRTÉKEI

*Felmérte és összeállította:*

**Müller Imre**

1. A védett érték neve: **Zalaegerszeg, Landorhegyi úti platánsor**
2. A fajaj leírása:  
**Közönséges platán** (*Platanus occidentalis*),  
Juharlevelű platánnak (*Platanus acerifolium*) is ismerik. Pontos származása nem ismert, talán a nyugati (*Platanus occidentalis*) és a keleti platán (*Platanus orientalis*) hibridje (*Platanus x hybrida*) vagy *Platanus x hispanica* néven is leírják.  
30-40 m magas, terebélyes koronájú fa. Törzse rendszerint egyenes, szinte mindig a korona közepéig felnyúlik. A kérge eleinte világosbarna, de amint megkezdődik a hámlása, a kéreg nagy darabokban hámlik le és helyei világossárga foltokként, mozaikszerűen vegyülnek a korábbi sokféle árnyalatú kéregfolt közé.  
Levelei tenyeresen osztottak, 3-5 karéjúak, 20 cm hosszúak, 25 cm szélesek, fogazottak. Felszínük fényeszöld, fonákjuk világosabb, fiatalon barna szőrös. Virágai aprók, a porzósak sárgák, a termősek piros-ló. Gömbös fejecskék tavasz végén nyílnak. Termése zöld, éretten barna, 2,5 cm átmérőjű, szúrós, gömb alakú. A termés csoport télen is a fán marad.

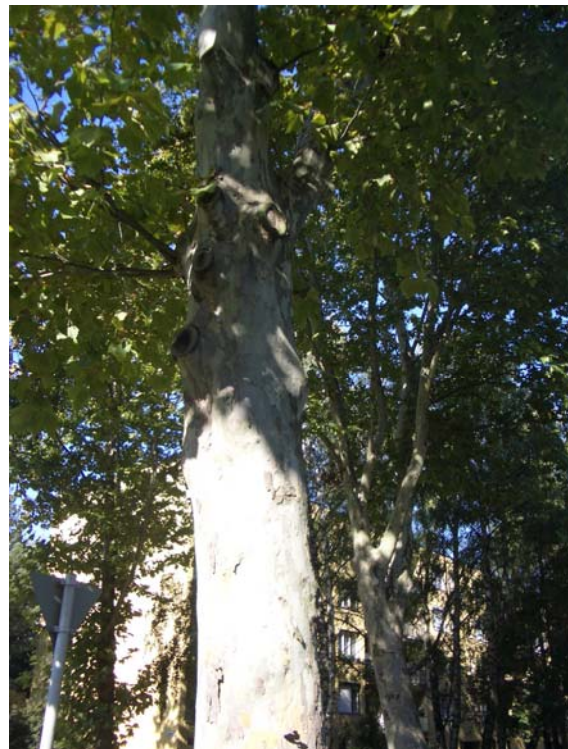
1. sz. fa  
Levágott ágak csonkjai

A törésnél erősen terpeszes, a törzs 5,2 m magasságig ágtiszta.  
Korábban 10-15 cm átmérőjű oldalágakat levágtak, a törzset feltisztították.  
5-6 m magasságban a törzs erős oldalágakra ágazik el.  
Egészséges faegyed.

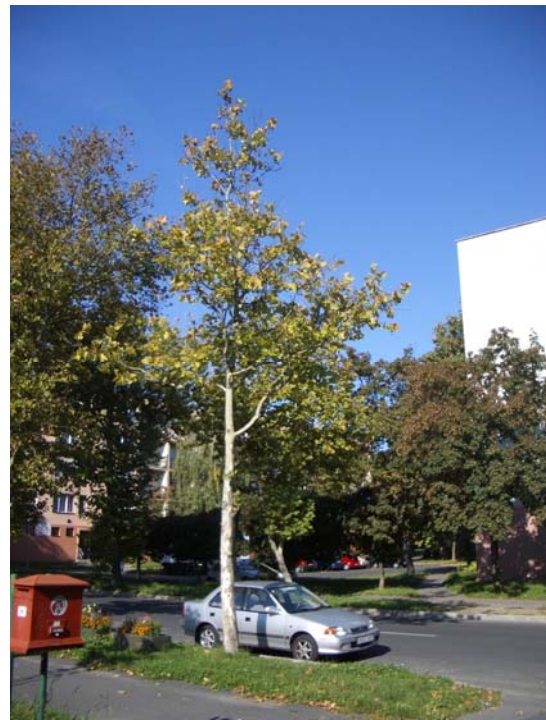
Kis koronájú, vékony törzsű csenevész faegyed.  
 Ágvégei elszáradtak. **Kivágását és pótlását javaslom.**

8. sz. fa  
 Csenevész növésű fa, ágvégei elszáradtak

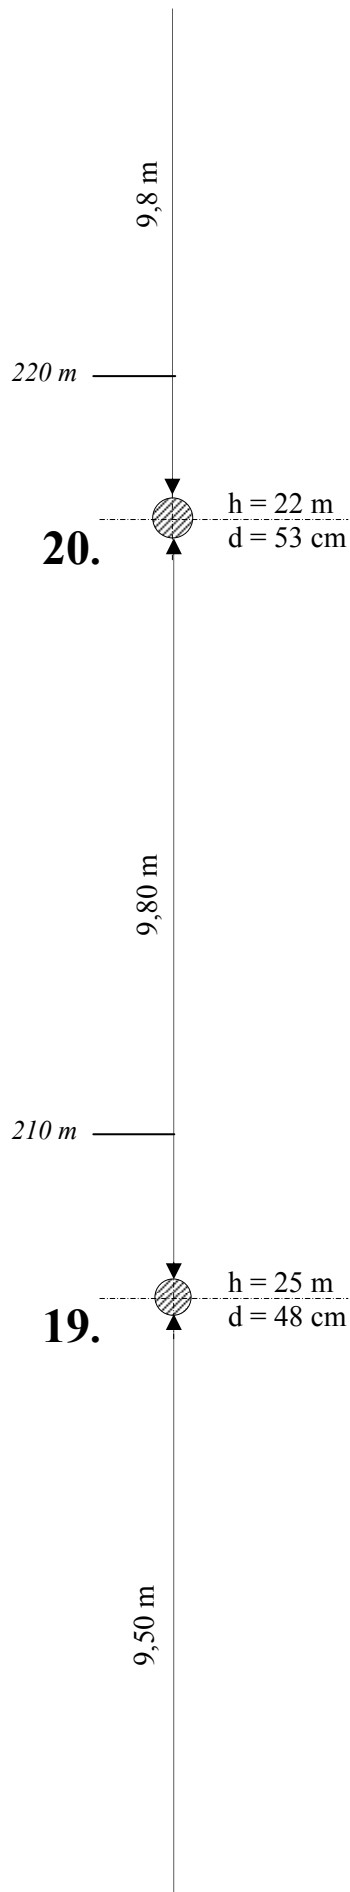
*K-i oldali fasor 20-21. sz. fájánál a parkolóhelyek kialakítása.  
A 20. sz. fánál a járda aszfaltburkolatát a fa gyökerei felemelték.*

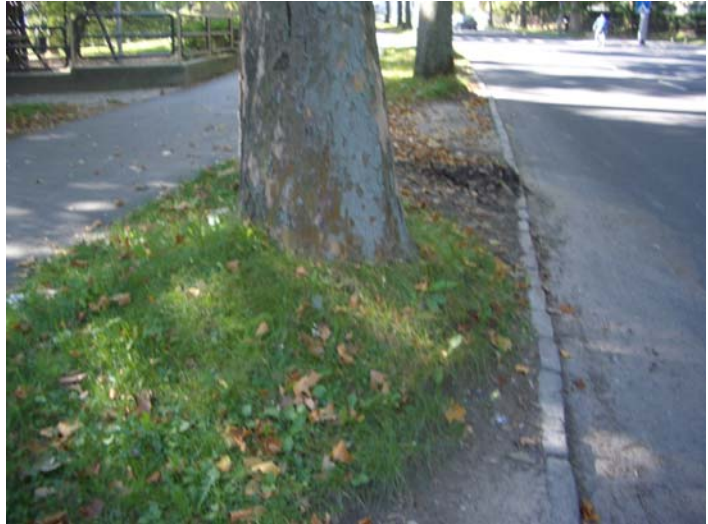
Zöldsáv állapota a 25 – 26.sz. fa között  
A fák támasztógyökereit átvágták.

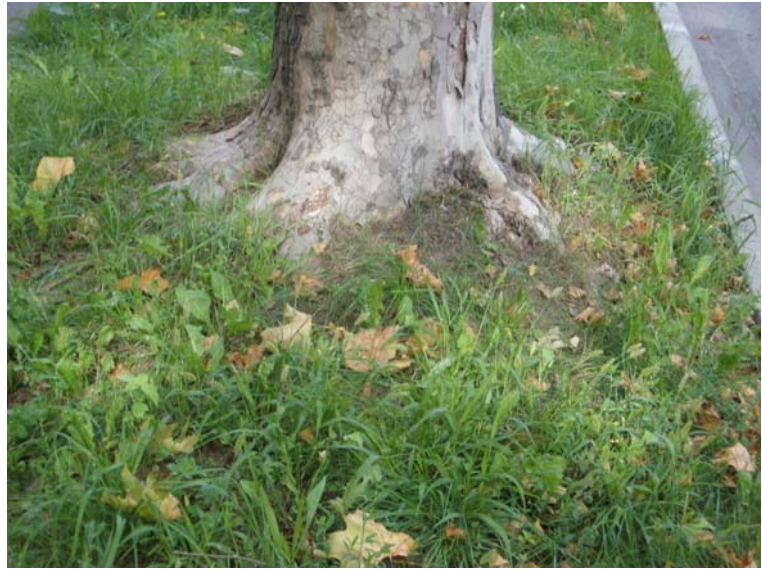
A 7. sz. fa átvágott és föld feletti támasztógyökerei

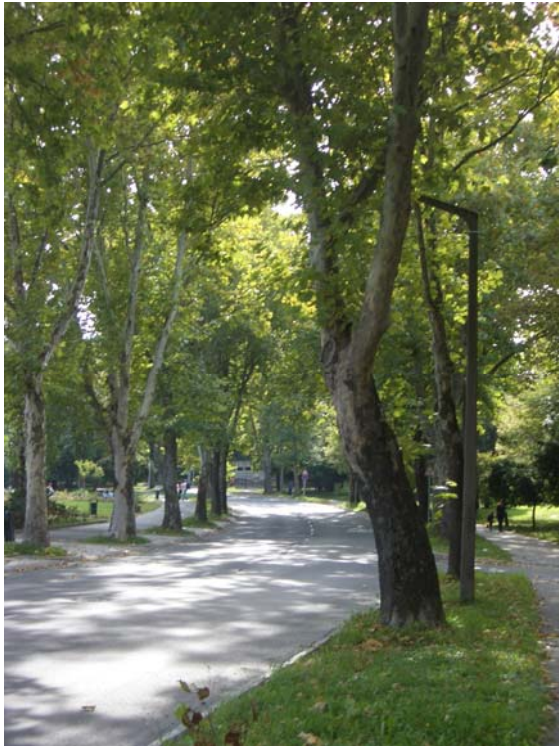
*Erősen megdőlt 8. sz. fa. Látható a levágott oldalág jól benőtt ághelye. A törzs tövastagodott*

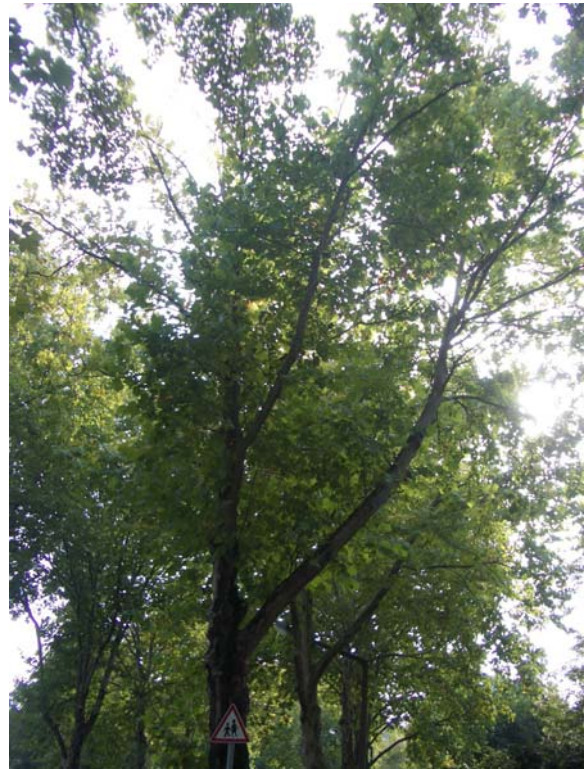
12. sz. fa aszimmetrikus koronája elszáradt ágakkal

A törzs hengeres, dudoros, 4,5 m magasságig ágtiszta. Ebben a magasságban Ny-i irányba erőteljes oldalágat növesztett. Koronája aszimmetrikus. Vékony ágvégei elszáradtak, több 10-15 cm vastagságú oldalágat korábban kivágtak. Az ághelyek jól benőttek. A koronában több 5-6 cm vastag ág elszáradt, eltávolításuk szükséges. Betegeskedő faegyed.

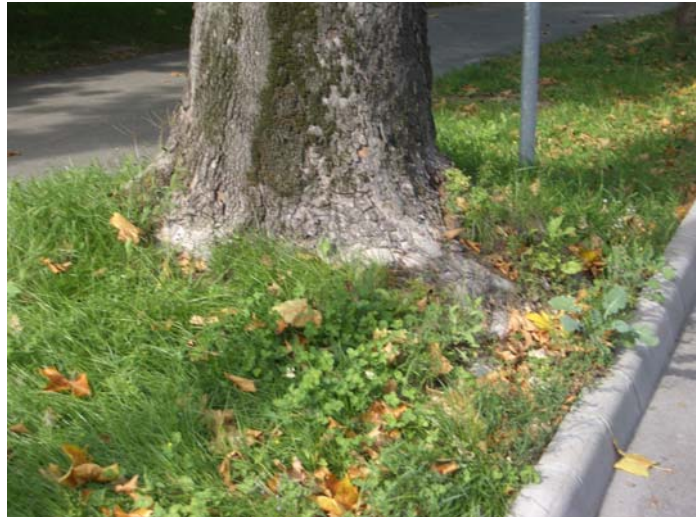
16. sz. fa gyökfője 0,50 m-rel a járdaszint felett

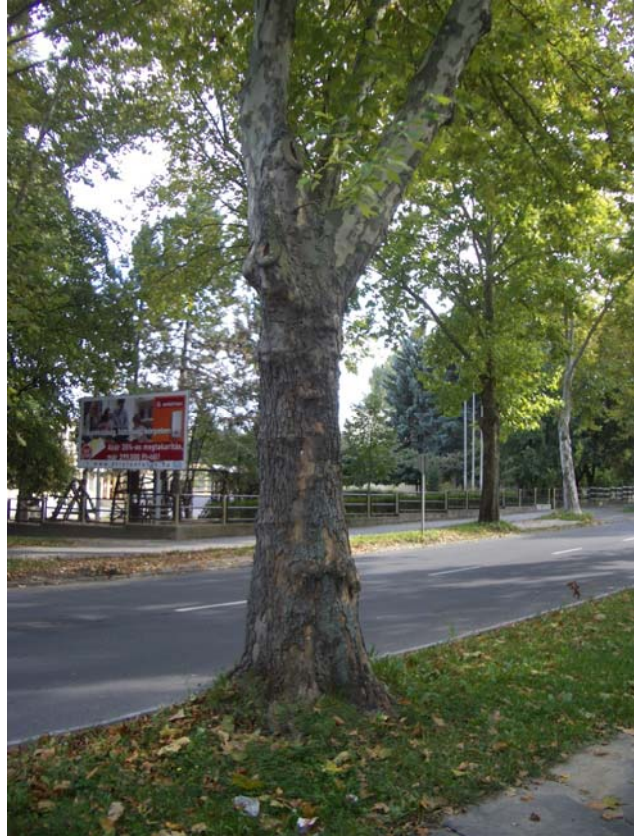
18. sz. fa  
Tővastagodott, törzsén nagy dudorokkal  
és jól benőtt ághelyekkel

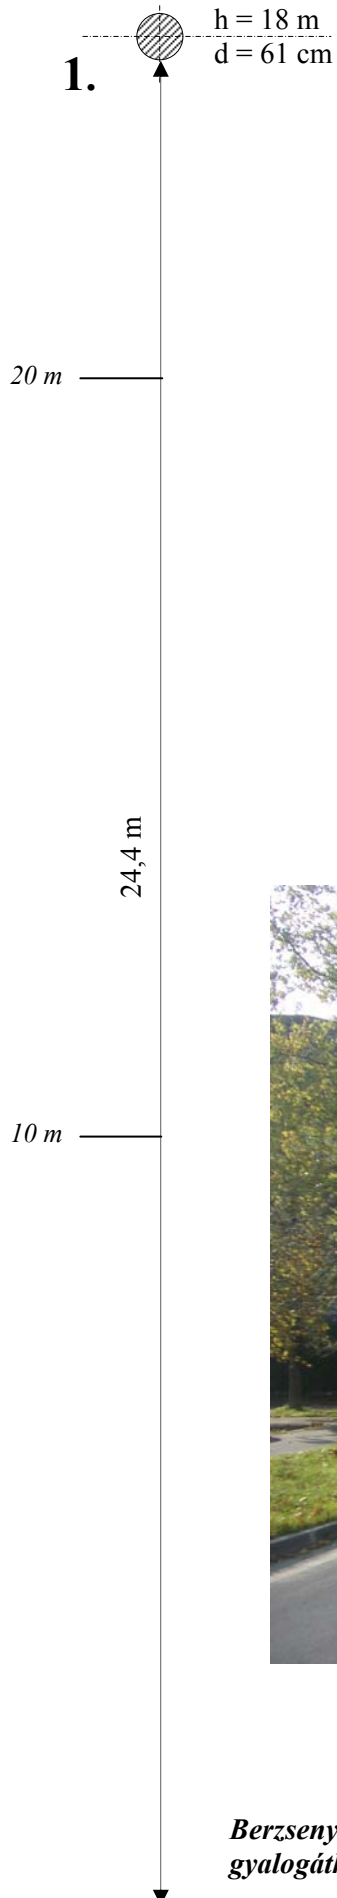
A törésznél terpeszes, a törzs DK-i oldalán 2,0 m magasságig repedés tapasztalható. 4,8 m magasságig csak vékony oldalágai vannak. 5,0 m magasság fölött ágazik el erős oldalágakkal. Terjedelmes, nagy koronája van. Betegeskedő fa.

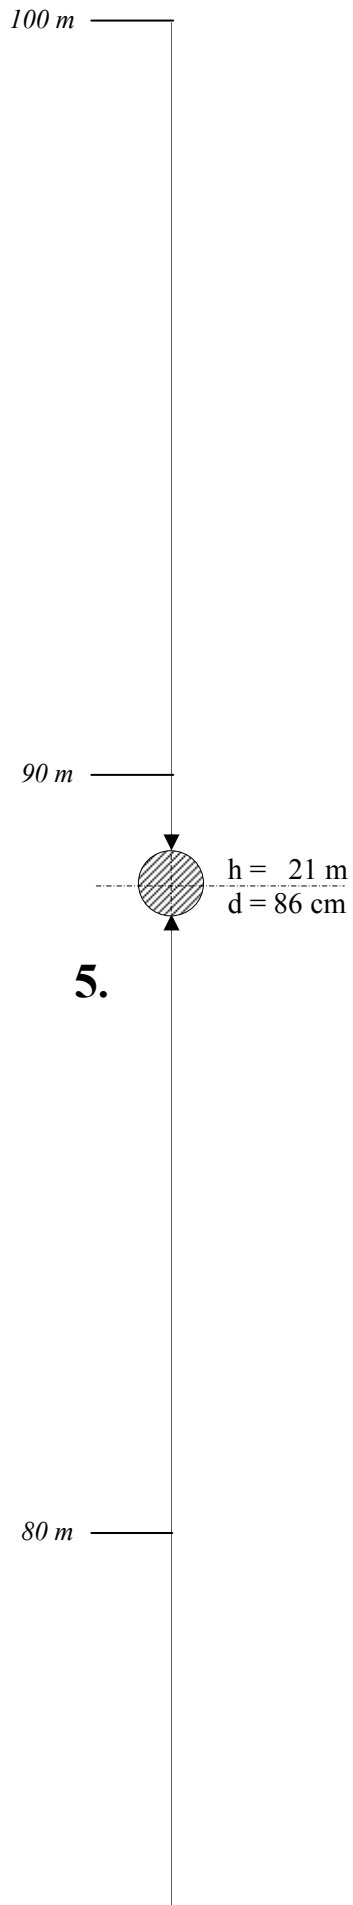
A gyökfő 30-40 cm-rel a talajszint fölött van.

Az erős támasztógyökerei a járda aszfaltburkolatát megemelték. A talajszint fölötti gyökerek több helyen megsérültek.

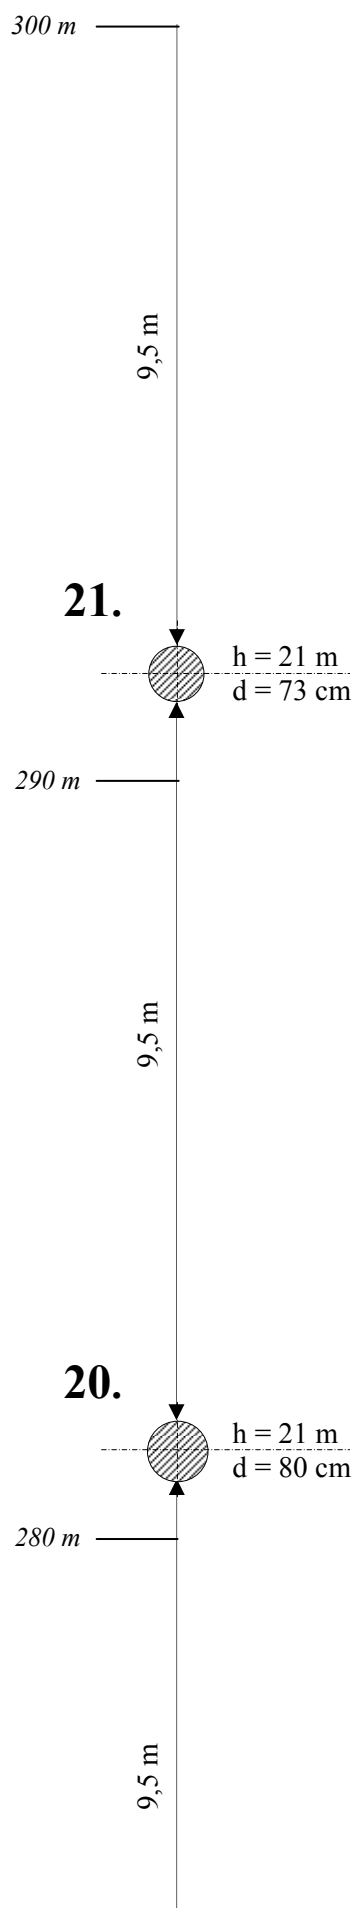
Nagyméretű támasztógyökerei vannak. A 34. sz. ház udvarán – a törzstől mintegy 6,0 méterre – a gázvezeték olyan mértékben megemelte, hogy felfő volt, hogy a gázóránál eltöri a csövet. Ezért a gyökereket el kellett távolítani.

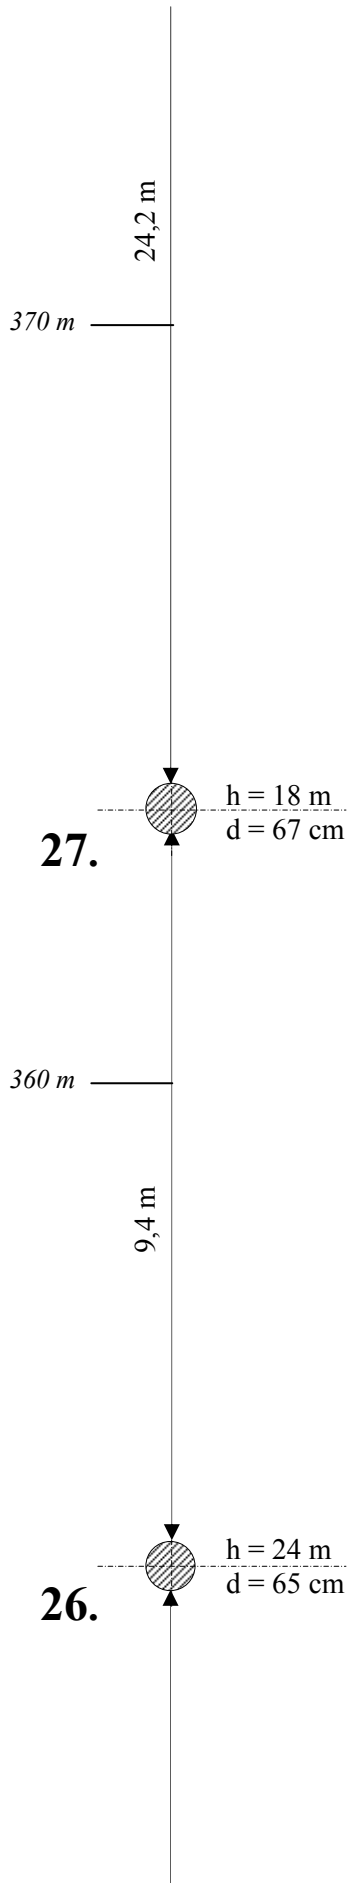
27. sz. fa a gyökfőnél a járdaszegélyt benőtte

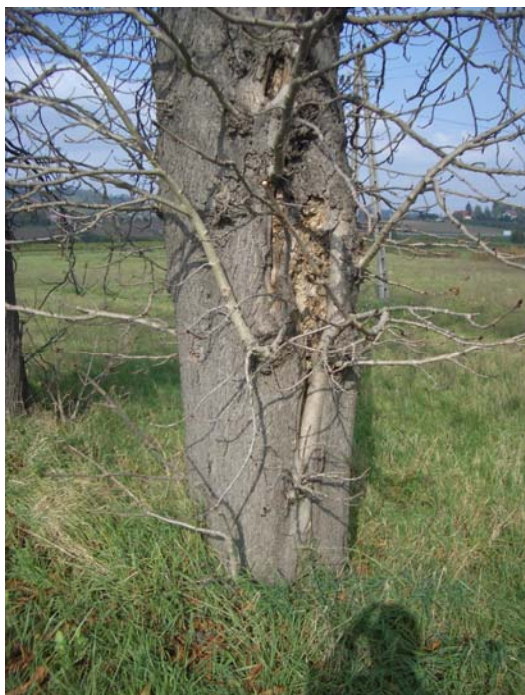
*2. sz. fa K-i oldalán lévő korhadt seb*

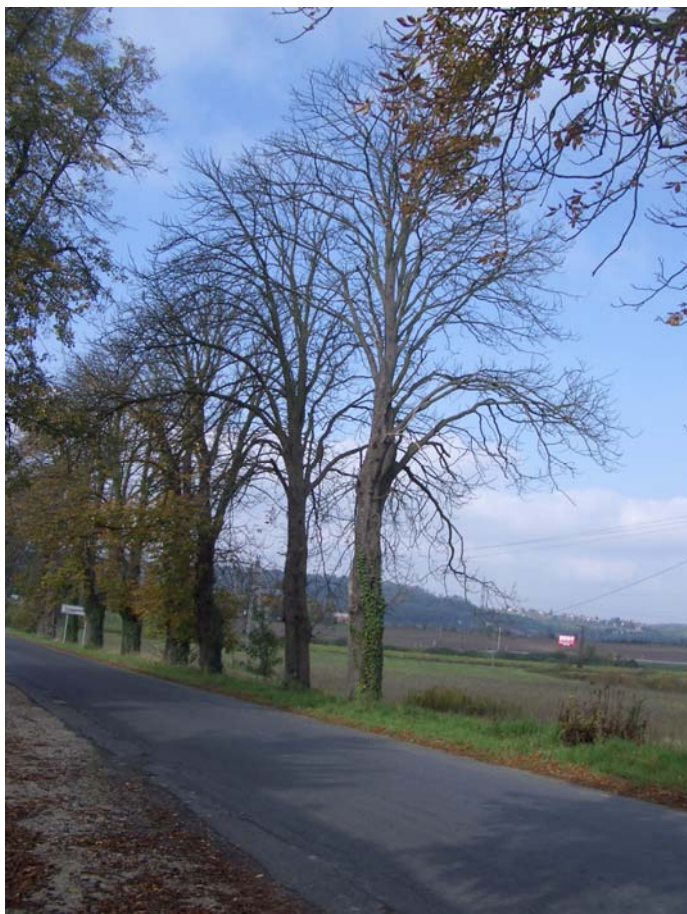
*A fasor 8. és 9. számú betegeskedő fája*

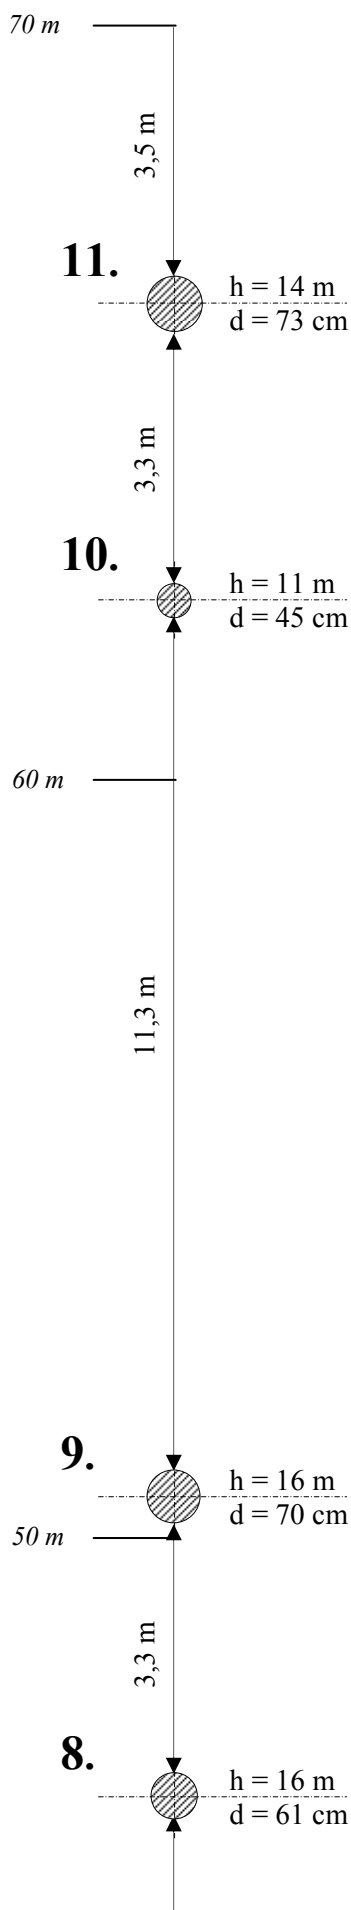
A törzs hengeres, 2,0 m magasságban két nagyméretű oldalágra ágazik. A törzs DK-i oldalán lévő repedésből nedvesség folyik. A koronában több ág elszáradt. A száraz ágak eltávolítása szükséges. Betegeskedő fa.

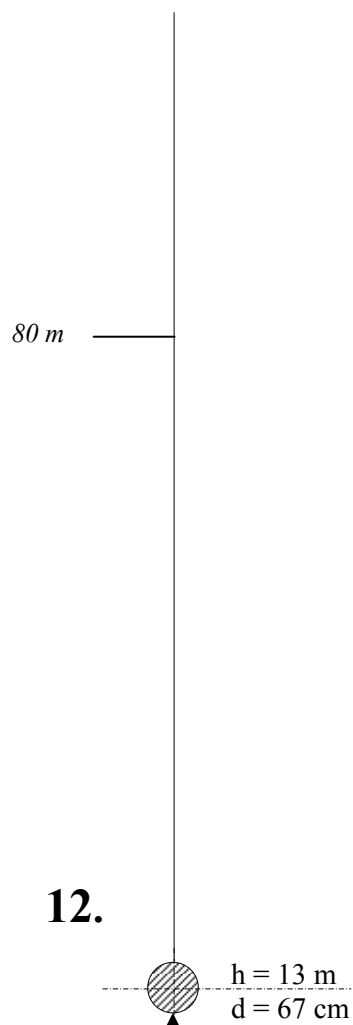
A törzs D-i oldalán nagyméretű mechanikai sérülés nyoma látható. A K-i oldalán 1,2 és 2,0 m magasság között a letört ágak helyei bekorhadtak, mindegyik üregből nedvesség folyik. A gyökfőnél a K-i oldalon szintén nagyméretű mechanikai sérülés nyoma látható. Betegeskedő fa.

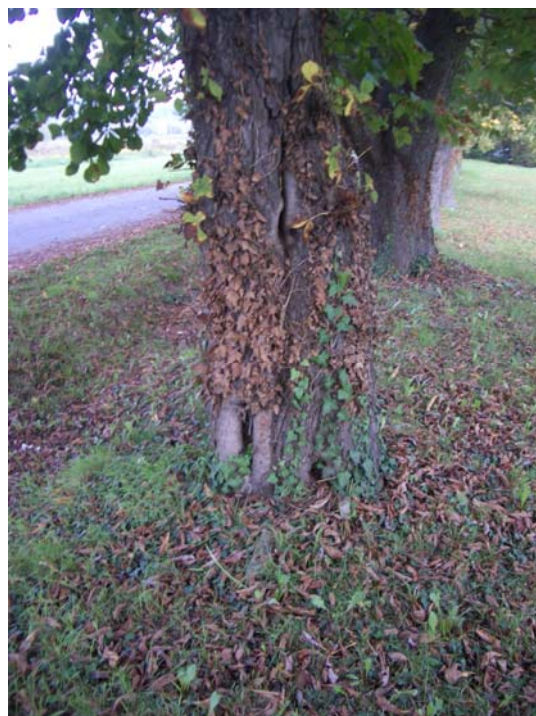
*2. sz. fa tőkorkadt része*

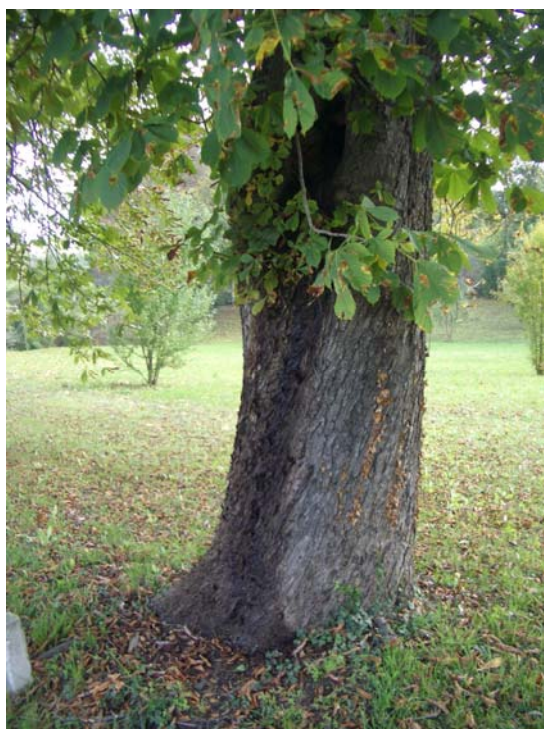
*5. sz. fa törzsén lévő  
nagy méretű kórkadt üreg*

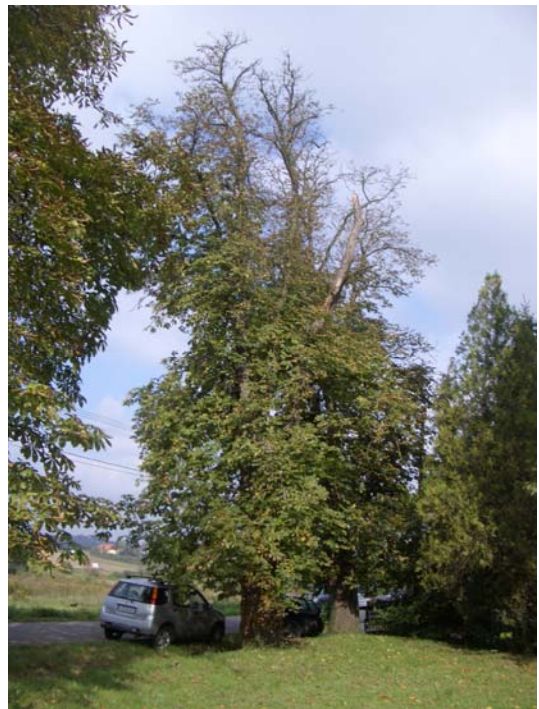
10. sz. fa elszáradt és letört oldalága
