# ZALAEGERSZEG MEGYEI JOGÚ VÁROS VÉDETT TERMÉSZETI ÉRTÉKEI

*Felmérte és összeállította:*

**Müller Imre**

1. A védett érték neve: **Zalaegerszeg, Landorhegyi úti platánsor**
2. A fajaj leírása:  
**Közönséges platán** (*Platanus occidentalis*),  
Juharlevelű platánnak (*Platanus acerifolium*) is ismerik. Pontos származása nem ismert, talán a nyugati (*Platanus occidentalis*) és a keleti platán (*Platanus orientalis*) hibridje (*Platanus x hybrida*) vagy *Platanus x hispanica* néven is leírják.  
30-40 m magas, terebélyes koronájú fa. Törzse rendszerint egyenes, szinte mindig a korona közepéig felnyúlik. A kérge eleinte világosbarna, de amint megkezdődik a hámlása, a kéreg nagy darabokban hámlik le és helyei világossárga foltokként, mozaikszerűen vegyülnek a korábbi sokféle árnyalatú kéregfolt közé.  
Levelei tenyeresen osztottak, 3-5 karéjúak, 20 cm hosszúak, 25 cm szélesek, fogazottak. Felszínük fényeszöld, fonákjuk világosabb, fiatalon barna szőrös. Virágai aprók, a porzósak sárgák, a termősek piros-ló. Gömbös fejecskék tavasz végén nyílnak. Termése zöld, éretten barna, 2,5 cm átmérőjű, szúrós, gömb alakú. A termés csoport télen is a fán marad.

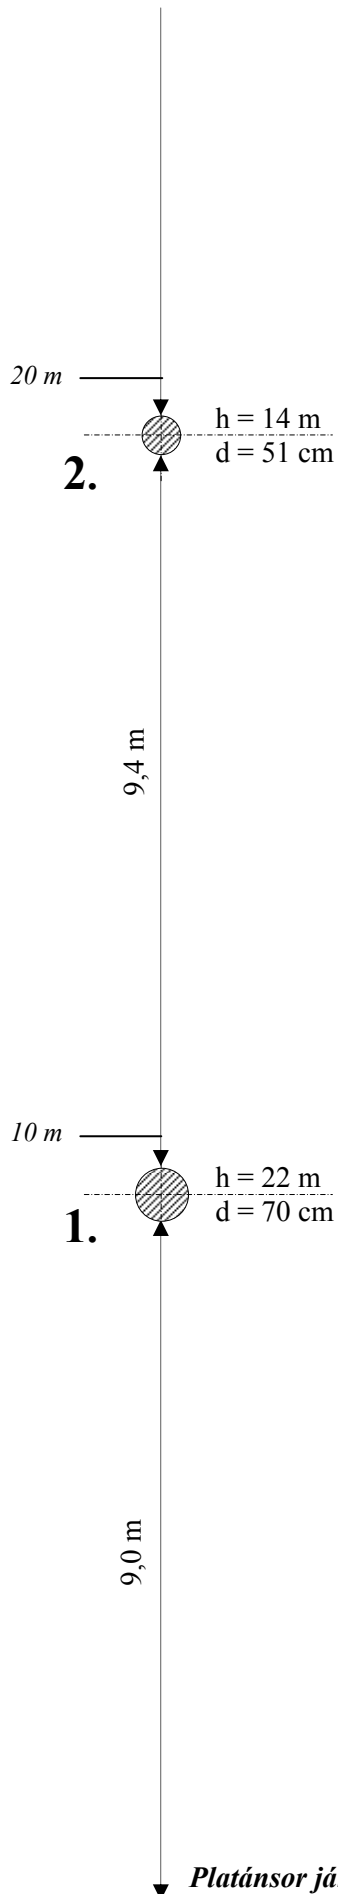
K-i irányba a törzs megdőlt.  
3,4 m magasságban 3 főágra ágazik el.  
Laza koronájú, egészséges faegyed.

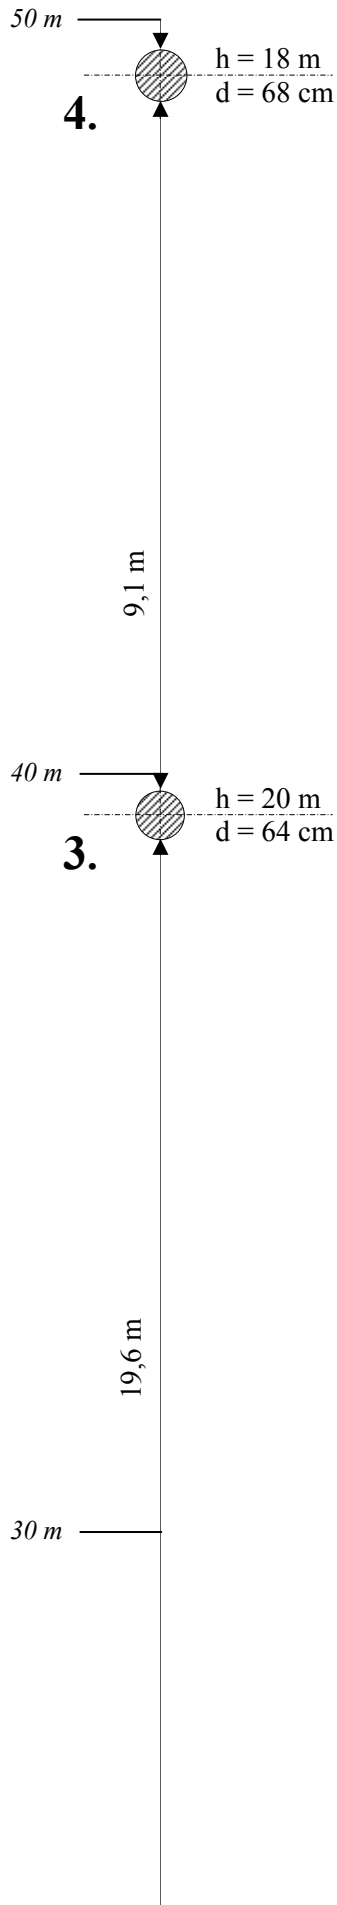
A törésznél erősen terpeszes.  
 A törzs 3,7 m magasságban elágazik.  
 A gyökerek 4,0-5,0 m távolságig a járda aszfaltburkolatát 10-15 cm magasságig megemelték.  
 Koronája aszimmetrikus.  
 Egészséges faegyed.

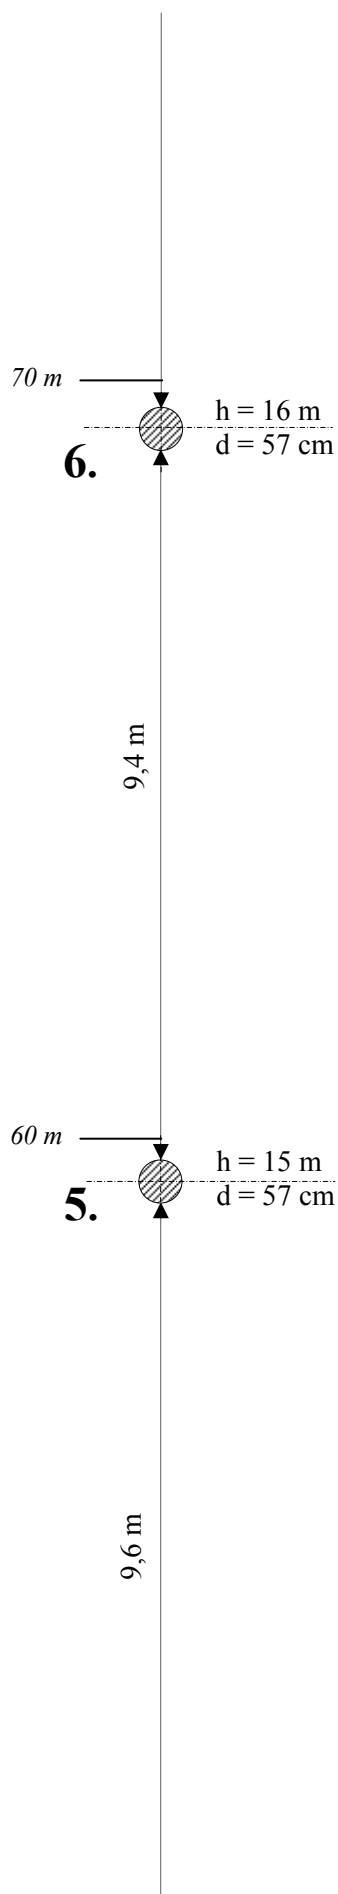
A törzsnél erősen terpeszes.  
A gyökerek a járda aszfaltburkolatát teljes szélességében megemelték.  
A törzs 5,3 m magasságig ágtiszta.  
Aszimmetrikus, laza lombozata van.  
Egészséges faegyed.

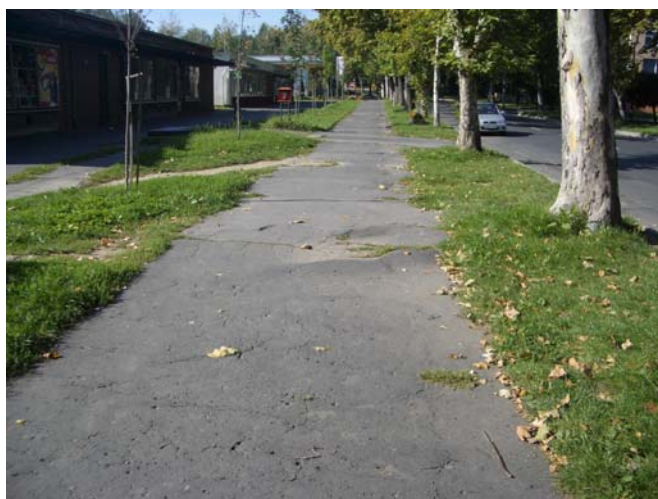
6. sz. fa  
A járda gyökerek által megemelt és megrepedezett aszfaltburkolata

A törzs K-i oldalán erősen terpeszes.  
Gyökérzete a járda aszfaltburkolatát több méter távolságig megemelte.  
A törzs 4,4 m magasságig ágtiszta, majd 3 db erőteljes oldalágra ágazik.  
A szomszédos fák közé beszorult, ágvégei elszáradtak.  
Egészséges faegyed.

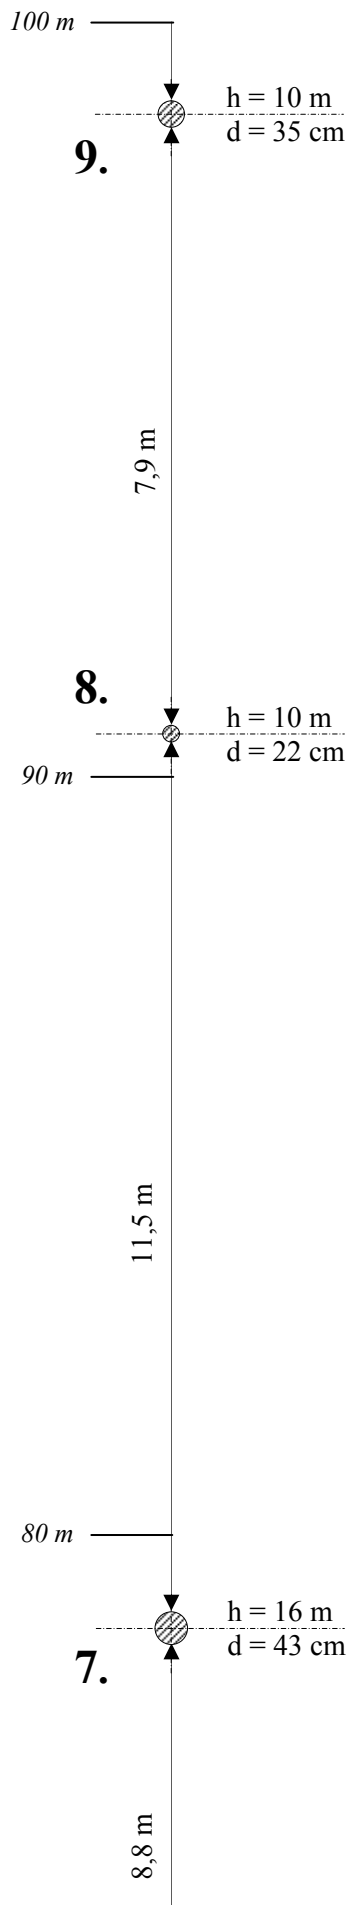
A törésnél erősen terpeszes.  
 A K-i oldalon a talajszint felett kb. 1,0 m-re mechanikailag sérült. A törzsön a töréstől nagyszámú vékony gally található.  
 A törzs 3,0 m magasságban elágazik.  
 Aszimmetrikus koronája van.  
 A D-i oldalon alászorult a mellette lévő fának.  
 Oldalága csak az É-i oldalon van.  
 Az ágvégei elszáradtak.  
 Egészséges faegyed.

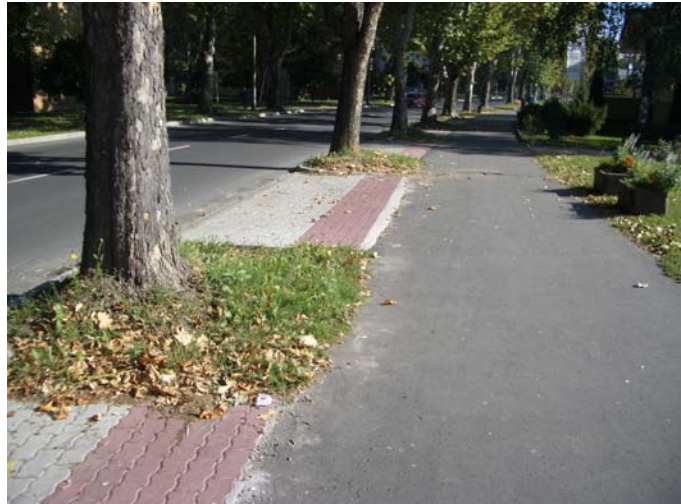
*K-i oldali fasor 20-21. sz. fájánál a parkolóhelyek kialakítása.  
A 20. sz. fánál a járda aszfaltburkolatát a fa gyökerei felemelték.*

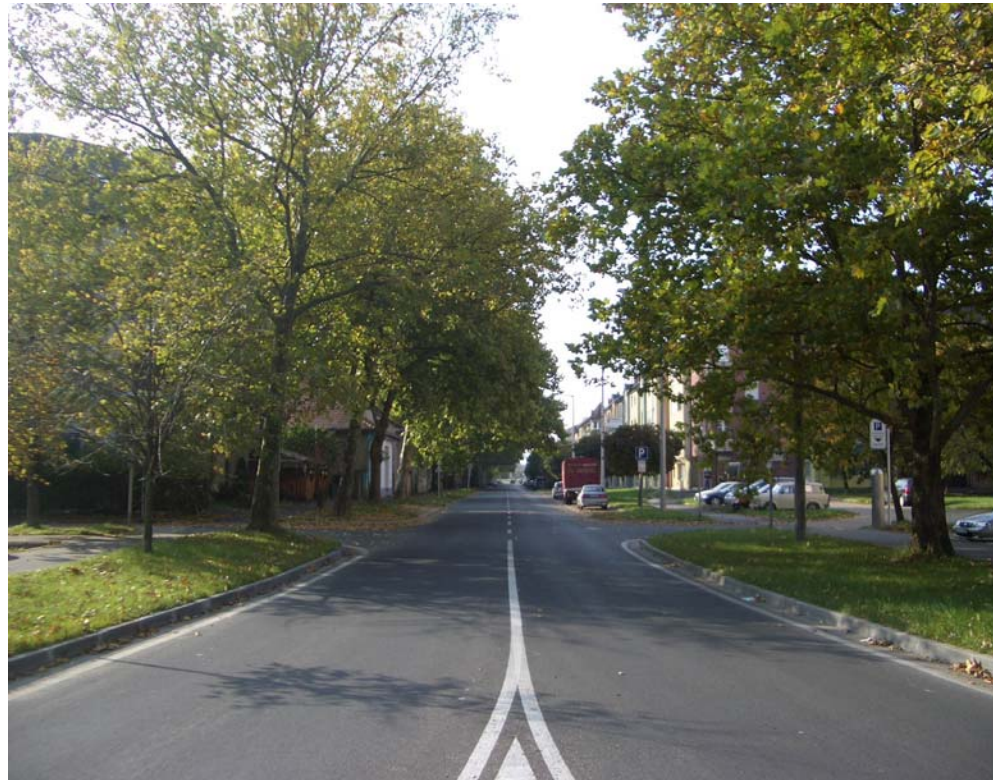
*A Bíró Márton utcai platánsor  
a Berzsényi utcai körforgalomtól*

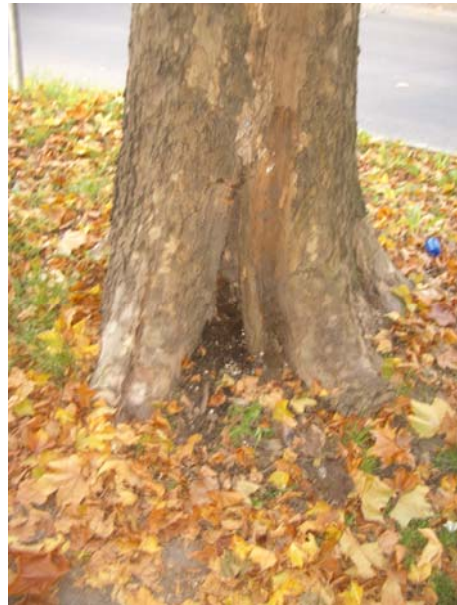
Erősen terpeszes törzsű, vastag támasztógyökerei vannak.

A törzs K-i oldalán a törésnél üregesen tőkorhadt.

A felső ágai elszáradtak, a letört ágak a koronában fennakadtak.

Beteg fa. A száraz, fennakadt ágakat el kell távolítani a koronából

6. sz. fa erősen terpeszes  
és tőkorhadt törzse

**Kivágását javaslom.**

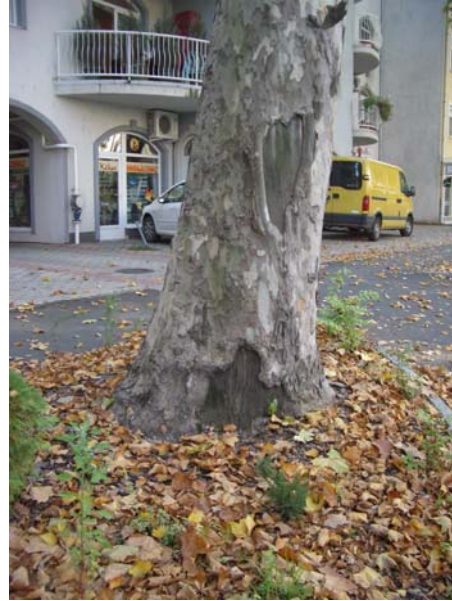
Erősen tővastagodott, törzse 4,1 m magasságig ágtiszta.  
A K-i oldalon a gyökfőnél 50x50 cm méretű mechanikai sérülés nyoma látható.  
1,0-1,7 m magasság között 20x60 cm-es mechanikai sérülés van. Koronája nagyon laza, az asszimilációs felület kicsi, feltételezhetően betegeskedő faegyed.

12. sz. fa törzsének Ny-i oldalán lévő mechanikai sérülések

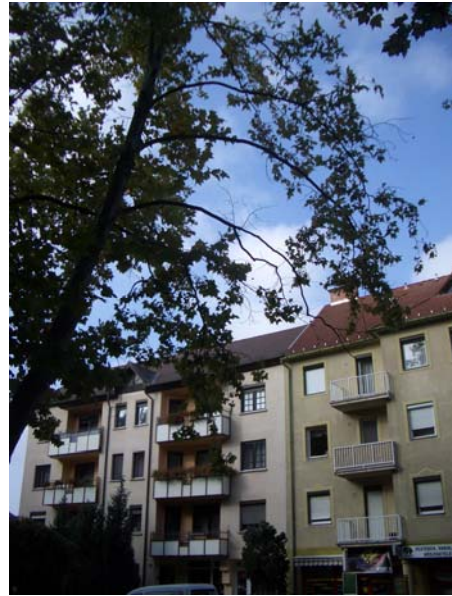
14. sz. fa

A törzs 2,5 m magasságig hengeres, ott villásan, két nagyméretű oldalágra ágazik. Koronája erősen aszimmetrikus, a Ny-i oldala lényegesen nagyobb. Laza koronájú, kis asszimilációs felülettel rendelkezik. Az ágvégek jelentős számban elszáradtak. Egészséges faegyed.

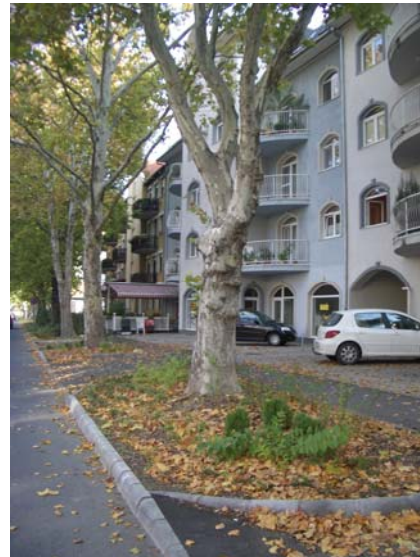
13.sz. dudoros törzsű, szabálytalan növéssű fa.

2,3 m magasságig a törzs hengeres, nagyméretű dudorokkal. 2,3 m magasságban villásan elágazik, majd mindkét törzsrész ismét villásan elágazik. Terjedelmes koronája van. Az ágvéges egy része elszáradt. Egészséges faegyed.

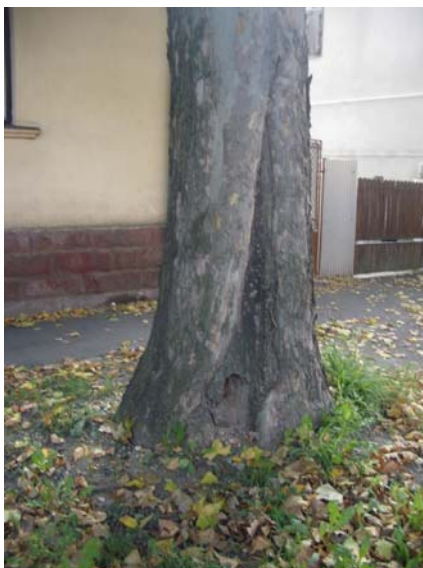
A törzs Ny-i oldalán nagyméretű mechanikai sérülés látható. A sebfelületen farontó gomba termőteste láthatók, valamint korábbi rovarkárosodás nyoma. A sérülés alsó részén korhadt üreg található. A K-i oldalán a törésnél szintén korhadt üreg látható. A törzs 3,6 m magasságig ágtiszta. Nagy terjedelmes, sűrű koronája van.

21. sz. fa  
Tőkorhadt, a sebfelület  
gomba és rovarkárosodott

A tőkorhadás miatt **kivágását javaslom**.

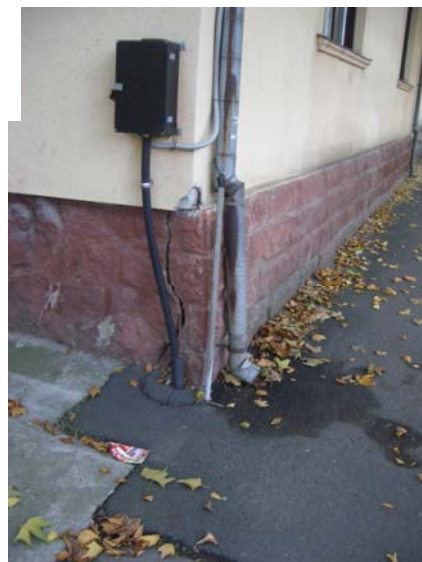
20. sz. fa  
Gyökere a lakóház  
lábazatát megemelte

Törzse tövastagodott, D-i irányba enyhén megdőlt. Támasztógyökerei a K-i oldalon a lakóház sarkánál a lábazatot megemelték, olyan mértékben, hogy a lábazat megrepedt.

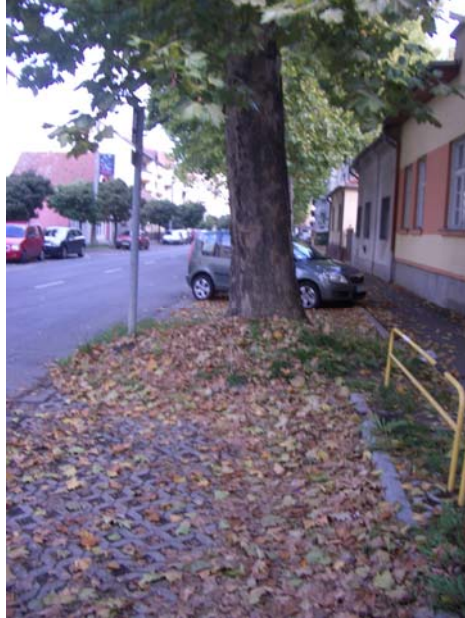
A gyökfő az úttest szintjénél kb. 50 cm-rel magasabban van. A nagyméretű támasztógyökerek egy része a talajszint felett van. A törzs D-i irányba enyhén megdőlt és 4,6 m magasságban ágazik el. Szabad állása miatt nagy, egészséges koronája van.

*24. sz. fa gyökfője magasan a járdaszint felett van*

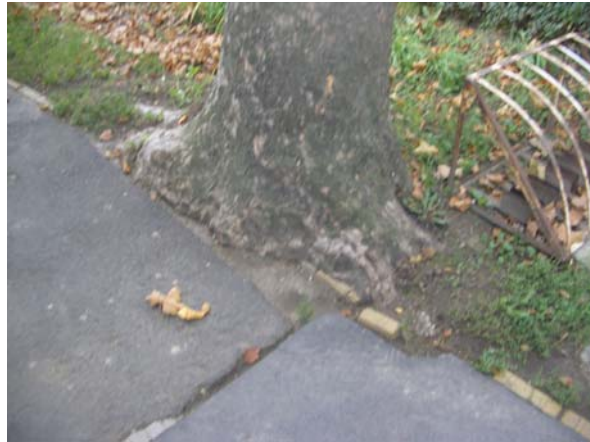
27. sz. fa a gyökfőnél a járdaszegélyt benőtte

Erősen tövastagodott, terpeszes. A támasztógyökereket a járda aszfaltozásakor átvágták. A gyökerek egy része az aszfaltburkolat fölött van. A korábbi járdaszegély kerámia tégláit benőtte.

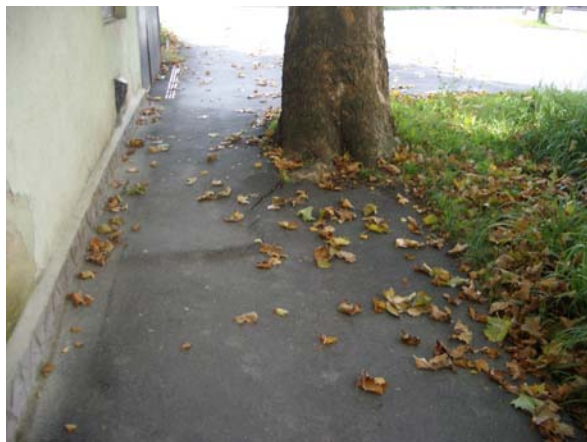
A törzs erősen tövastagodott, terpeszes. A járda aszfaltburkolatát több helyen megemelte.

A gyökerek egy része a talajszint fölött van. A törzs a ház falától 1,5 m távolságra van.

Az aszfalton látható repedések alapján nagy biztonsággal állítható, hogy két támasztógyökér jelentős mértékben a lakóház alatt van.

*28. sz. fa a lakóház falától 150 cm-re van  
A gyökerek a járda burkolatát megemelték*

A törzs kb. 4,5 m magasságban elágazik. Szabad állása miatt terjedelmes, dús koronája van. A koronából az elszáradt és fennakadt száraz ágakat el kell távolítani.
